17 MART 2005 KUZULU (KOYULHISAR, SİVAS) HEYELANI

The March 17, 2005 Kuzulu (Koyulhisar, Sivas) Landslide

Candan GÖKÇEOĞLU¹, Tamer Y. DUMAN², Harun SÖNMEZ¹, Hakan A. NEFESLİOĞLU²

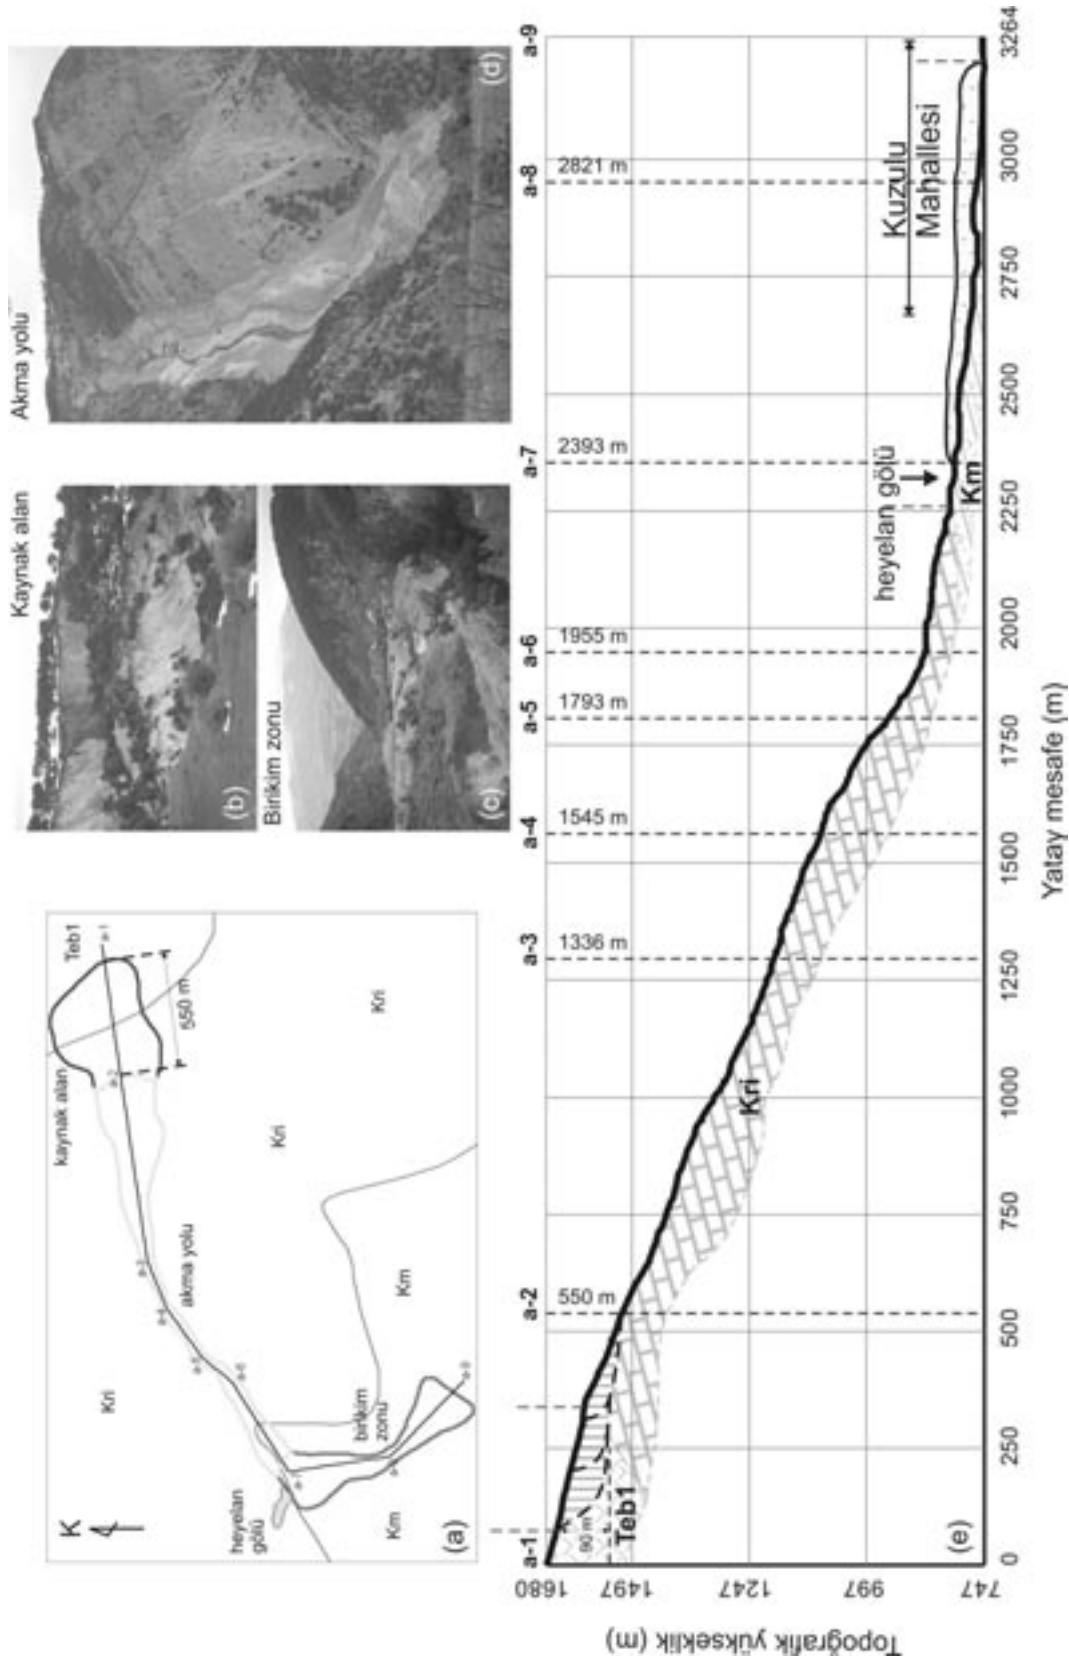
Kuzulu heyelanı, 1800 m kotlarında volkanik birimlerin bozunma zonu içerisinde dairesel kayma şeklinde başlamıştır. Kayma yüzeyinin dairesel olduğunun göstergesi olan geriye doğru eğilmiş ağaçlar heyelanlı kütle içerisinde belirgin şekilde izlenebilmektedir (Şekil 8b). Bunun yanı sıra, kayma yüzeyi yakından incelendiğinde, hareketin etkisiyle yüzeyin kayganlaşmış olduğu ve hareket yönünü gösteren kayma çizgileri belirgin bir şekilde görülmektedir (Şekil 9). Şekil 8e’de heyelanın taş bölgesinden itibaren, malzemenin depolandığı bölüme kadar olan bir hat boyunca alınmış kesit görülmektedir. Ayrıca bu kesit üzerinde sahada belirlenebilen kayma yüzeylerinin yaklaşık konumları ile depolanan malzeme de gösterilmiştir. Buna göre, dairesel kayma şeklinde başlayan duraysızlığın topuk bölgesinde hareket eden malzemenin depolanacağı bir alan olmadığından, heyelan kütlesi doğrudan kireçtaşları içerisindeki drenaj kanalına dolmuştur. Kayma yüzeyinin derinliği yer yer 150 m’ye kadar ulaşmaktadır. Kayma alanının yaklaşık 167000 m² olduğu ve ortalama kayma derinliği de 75 m alınarak (Şekil 8e), hareket eden malzemenin hacmi yaklaşık 12.5 milyon m³ olarak hesaplanmıştır. Drenaj kanalına ulaşan bu örselenmiş malzeme, kanalın eğiminin yüksek olması (Şekil 8d) ve çevresindeki su kaynakları tarafından da beslenmesiyle, hızlanarak hareketini aşağıya doğru akma şeklinde güneybatı yönünde sürdürerek Agnus Deresine ulaşmıştır. Agnus Deresine ulaştığı kesimden itibaren malzeme depolanmaya başlamış,

Şekil 8. Heyelan alanının plan görünümü (a), dairesel kaymanın meydana geldiği alanda geriye doğru eğilmiş ağaçlar (b), birikim zonu (c), akma yolu (d), heyelanın taş bölgesinden itibaren, malzemenin depolandığı bölüme kadar olan hat boyunca alınmış topografik ve jeolojik kesit (e).
 Figure 8. Plan view of the landslide area (a), back tilted trees in the zone which the circular failure occurred in (b), accumulation zone (c), flow path (d), topographic and geologic cross section drawn through a line between the scarp of the slide and accumulation zone (e).

ancak bu derenin de katkısıyla hareketini bir miktar daha devam ettirdikten sonra ve Kuzulu Mahallesi'nin bir kısmını da örterek (Şekil 8c) sonlanmıştır. Üst kotlardaki ana heyelanın topuğundan itibaren, malzemenin durduğu son nokta arasındaki mesafe yaklaşık 1800 m'dir. Yerel halktan alınan bilgilere göre, hareketin sesi algılandıktan itibaren Kuzulu Mahallesi'ne malzemenin ulaşması 5 dakikadan daha az bir sürede gerçekleşmiştir. Bu bilgiye göre hareketin hızı yaklaşık 6 m/sn olup, Varnes (1978) sınıflamasına göre aşırı hızlı bir heyelandır. Bu tip heyelanlar; katastrofik özellikte ve çarptığı yapıları tamamiyle yıkabilecek güçte olup, ani ve hızlı gelişmeleri nedeniyle, insanların kaçabilme şansı ise hemen hemen yoktur (Varnes, 1978). Nitekim, Kuzulu heyelanında da olaylar böyle gerçekleşmiş olup, malzemenin hareket yolunda bulunan 15 kişi kaçmayı başaramamış ve malzemenin altında kalarak yaşamlarını yitirmişlerdir. Hareket eden malzeme, akma kanalından Agnus Deresine ulaştığı noktada birikmeye başlamış ve alanı yaklaşık 6900 m² olan bir heyelan gölü oluşturmuştur (Şekil 8a).

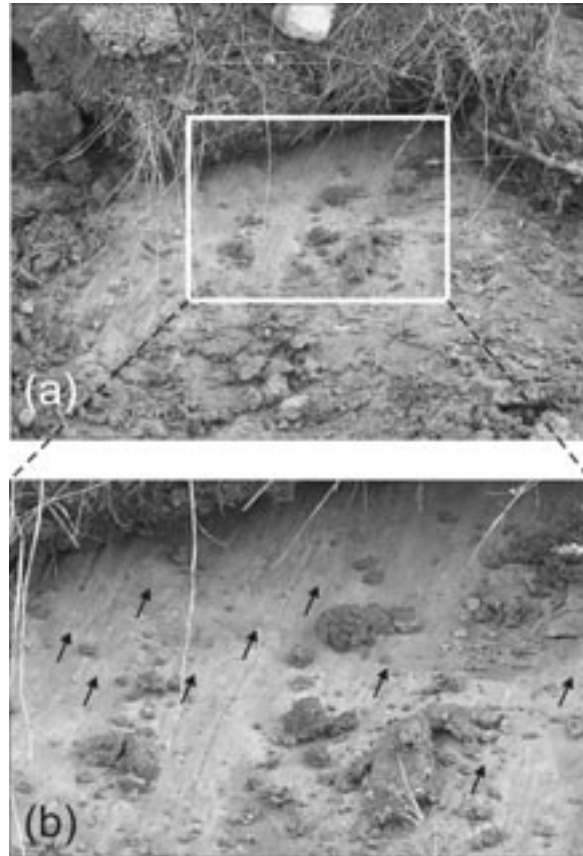
Şekil 9. Yenilme yüzeyi (a) ve kayma çizikleri (b).
Figure 9. Sliding surface (a) and slickensides (b).

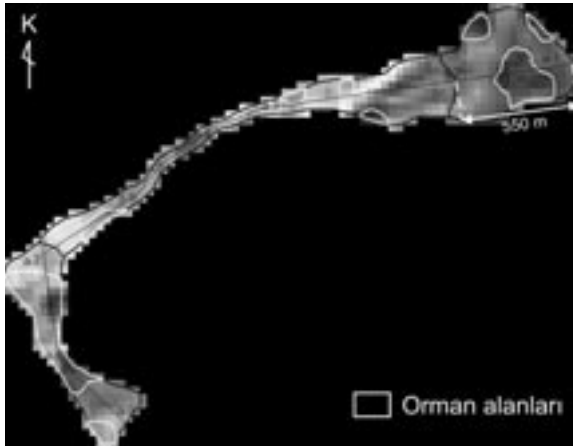
Kuzulu heyelanının çevresel etkilerinden birisi de önemli miktardaki bir orman alanını tahrip etmesidir. Heyelan bölgesini içine alan 1986 tarihli Landsat TM görüntüsü (band kombinasyonu 7-4-1) kullanılarak yapılan değerlendirme sonucunda yaklaşık 131.2 bin m²'lik orman alanının heyelan tarafından tamamen tahrip edildiği saptanmıştır (Şekil 10).

Şekil 10. Kuzulu heyelanından etkilenen orman alanlarını gösterir zenginleştirilmiş 1986 tarihli Landsat TM uydu görüntüsü (band kombinasyonu 7-4-1).

Figure 10. 1986 dated enhanced Landsat TM imagery (band combination 7-4-1) showing the perturbed forest area due to Kuzulu landslide.

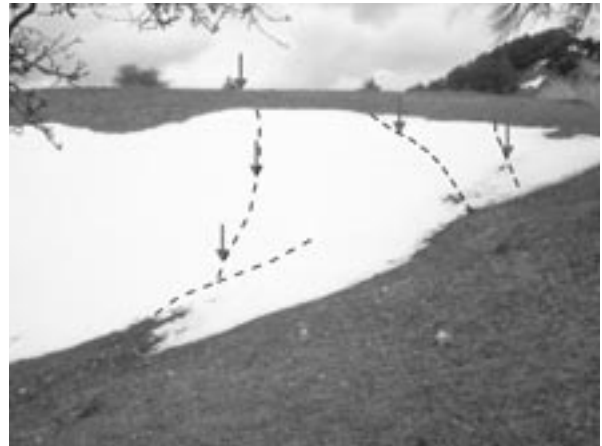
Sahada 19.03.2005 tarihinde yapılan değerlendirmeler sonucunda, önemli miktarda kütleli sınırlandırılan tansiyon çatlakları saptanmıştır (Şekil 11). Bu belirleme çerçevesinde heyelanın aktivitesini ciddi biçimde sürdürdüğü, arama-tarama çalışmalarının son derece riskli olduğu ve bu çalışmalara son verilmesi gerektiği belirtilmiştir (Tatar vd., 2005). 24 Mart 2005'te meydana gelen ikinci heyelanda yaklaşık 5 milyon m³ malzeme daha kaymış ve Kuzulu mahallesindeki 13 evin tamamen yıkılmasına neden olmuştur. Ayrıca, paleoheyelan alanı olarak belirlenen alanın doğu kesimindeki tansiyon çatlakları dikkate alındığında, yaklaşık 20 milyon m³ malzemenin kayma potansiyeline sahip olduğu, tetikleyici bir faktöre bağlı olarak gelecekte hareket etme olasılığı bulunduğu söylenebilir.

Şekil 11. Heyelan tacının gerisinde karla örtülü tansiyon çatlaklarının kar birikintisi üzerinde oluşturduğu çizgisellikler.

Figure 11. Lineaments in the snow accumulation due to tension cracks covered by snow behind the scarp of the landslide.

- (e) 24/03/2005 günü meydana gelen ikinci heyelana rağmen, bölgedeki heyelan aktivitesi devam etmekte olup, paleoheyelan alanının doğu kesimleri harekete geçebilecek durumdadır. Sahadaki tansiyon çatlakları dikkate alınarak yapılan ilk değerlendirmelerde, gerekli koşullar oluştuğunda yaklaşık 20 milyon m³'lük bir malzemenin daha kayma olasılığı yüksektir.

- (f) Tüm bu bulgular dikkate alınışında, Agnus Deresi ve Kuzulu Mahallesi'nin önemli bir heyelan riski altında olduğu görülmektedir. Bu nedenle, ilk önlem olarak bölgenin insan girişine kapatılması, can güvenliği açısından önemlidir.
