17 MART 2005 KUZULU (KOYULHISAR, SİVAS) HEYELANI

The March 17, 2005 Kuzulu (Koyulhisar, Sivas) Landslide

Candan GÖKÇEOĞLU¹, Tamer Y. DUMAN², Harun SÖNMEZ¹, Hakan A. NEFESLİOĞLU²

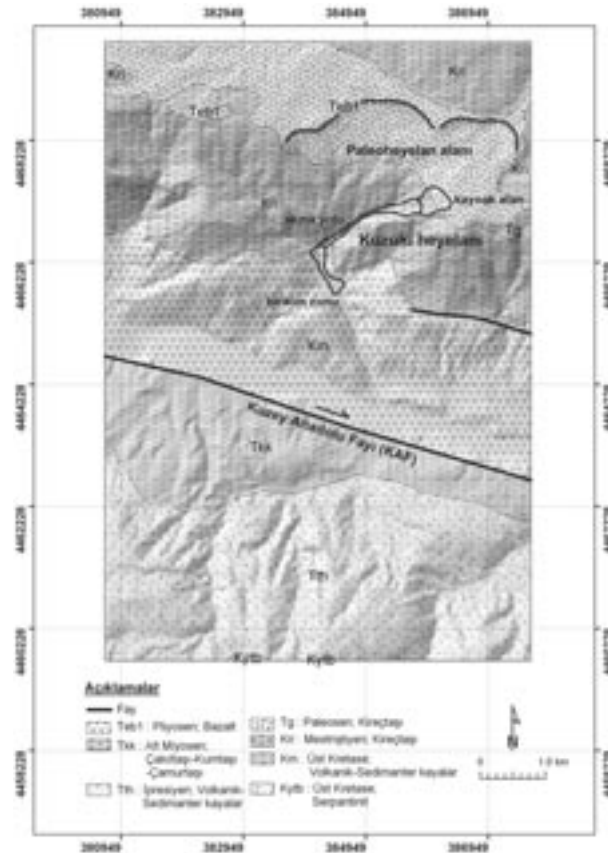
Şekil 3. Heyelan alanı ve yakın çevresinin jeoloji haritası (MTA, 2002).

Figure 3. Geological map of the landslide area and its close vicinity (MTA, 2002).

Kretase yaşlı volkanik ve sedimanter birimler düşük eğimli bir morfoloji gösterirken, Maestrihtiyen yaşlı kireçtaşları son derece dik bir morfoloji sunmaktadır. Bu kireçtaşlarında, tabaka eğim yönleri KAFZ'nun etkisiyle kısa mesafelerde değişim göstermekle birlikte, genellikle kuzeydoğu'ya doğrudur. Üst kotlardaki Pliyosen yaşlı volkanik birimler de ise, özellikle bozunma sonucu, önemli bir kalınlığa sahip regolit zonu oluşmuştur. Gerek hava fotoğraflarının incelenmesiyle gerekse yerinde yapılan gözlemlerle bu volkanik birimlerin daha önce de heyelana maruz kaldıkları saptanmıştır (Şekil 3). Paleoheyelan morfolojisi heyelan aynaları, heyelan malzemesi ve kabarma yapıları ile 1/35.000 ölçekli siyah-beyaz düşey hava fotoğraflarında ve sayısal arazi modelinden elde edilen gölgelendirilmiş kabartı haritasında belirgin olarak gözlenmektedir (Şekil 3). Bu nedenle, Pliyosen yaşlı volkanitler tipik paleoheyelan morfolojisi sunmaktadır. Kuzulu heyelanı ise, bu paleoheyelan bölgesinin doğu kesimlerinde ve Pliyosen yaşlı volkanitler içerisinde meydana gelmiştir.

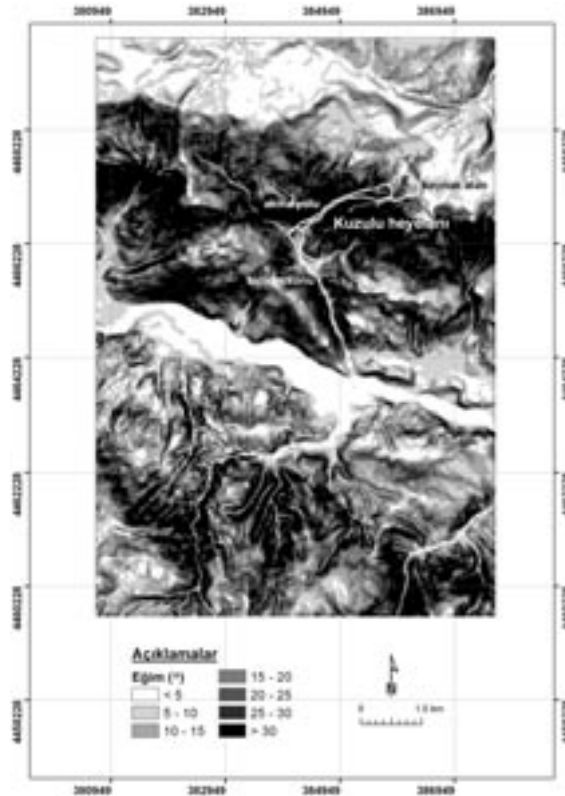
Şekil 4. Heyelan alanı ve yakın çevresinin eğim haritası.
Figure 4. Slope map of the landslide area and its close vicinity.

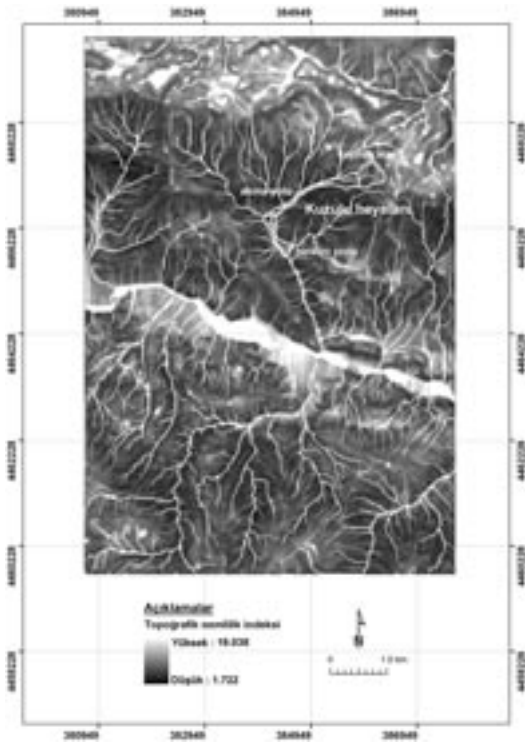
Şekil 6. Heyelan alanı ve yakın çevresinin topoğrafik nemlilik indeksi haritası.
Figure 6. Topographic wetness index map of the landslide area and its close vicinity.

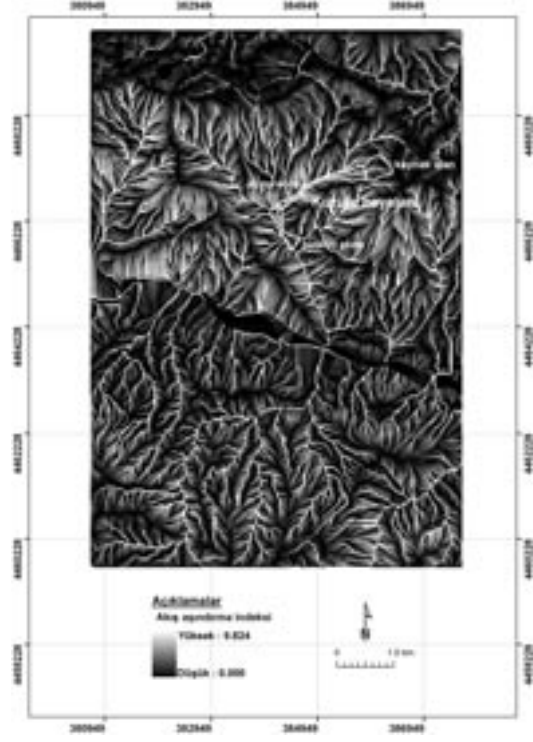
Şekil 7. Heyelan alanı ve yakın çevresinin akış aşındırma indeksi haritası.
Figure 7. Stream power index map of the landslide area and its close vicinity.
